問題

お客様は画質の低下に気づき、根本原因の調査と診断を開始しました。初期試験に合格した後、光学アセンブリはOQC(出荷品質管理)で同じ仕様を満たすことができませんでした。社内の光学エンジニアリングリソースが限られていたため、Optikosは調査を迅速化し、1営業日以内に診断を完了しました。

Optikos社の問題解決方法

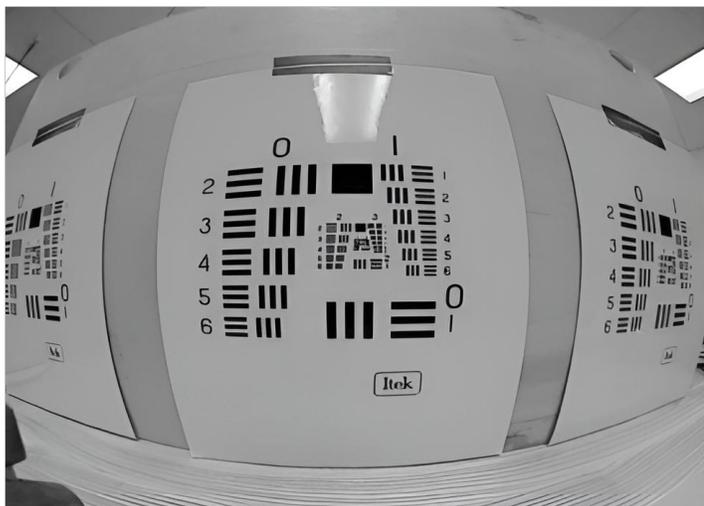
1951年アメリカ空軍の解像度チャート3枚が、レンズアセンブリから指定された距離にある平らな板に設置されました。図1の「良好なアセンブリ」と図2の「不良アセンブリ」を用いて、それぞれ良品と不良品の参照画像を撮影しました。

図1 - 許容可能な画像

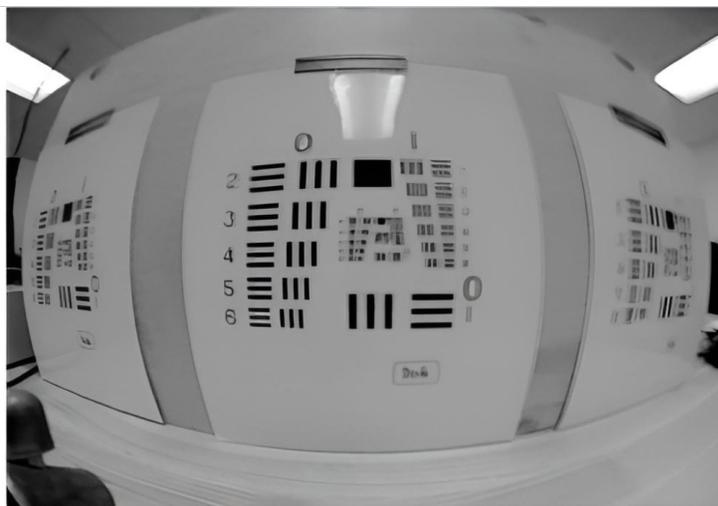
観察事項1:カメラ基板がレンズアセンブリに対して傾いていました。UV接着剤が非対称であったことから、カメラセンサーと光学アセンブリの光軸の間に像面の傾きが生じていることが示唆されました。

観察事項2:レンズ素子がアセンブリ内で自由に動いていました。アセンブリを回転させると、ハウジングに対する素子の位置によって画質が異なり、一貫性のない結果が得られました。

図2 - 許容できない画像

IQ Lab Servicesは、レンズ素子の一つの軸ずれが画質劣化の主要因であることを発見しました。この素子を収容する光学機械設計では十分な拘束が得られず、出荷検査で不合格となりました。
